Projekt-Nr. 2020-0209 (bitte bei Schriftwechsel angeben)
**Umweltgutachterliche Untersuchungen auf dem Gelände der EAW Betzdorf,
Im Höfergarten, 57518 Betzdorf**

**Stellungnahme zum Pumpversuch und den ersten Maßnahmen zur
hydraulischen Sicherung/Sanierung**

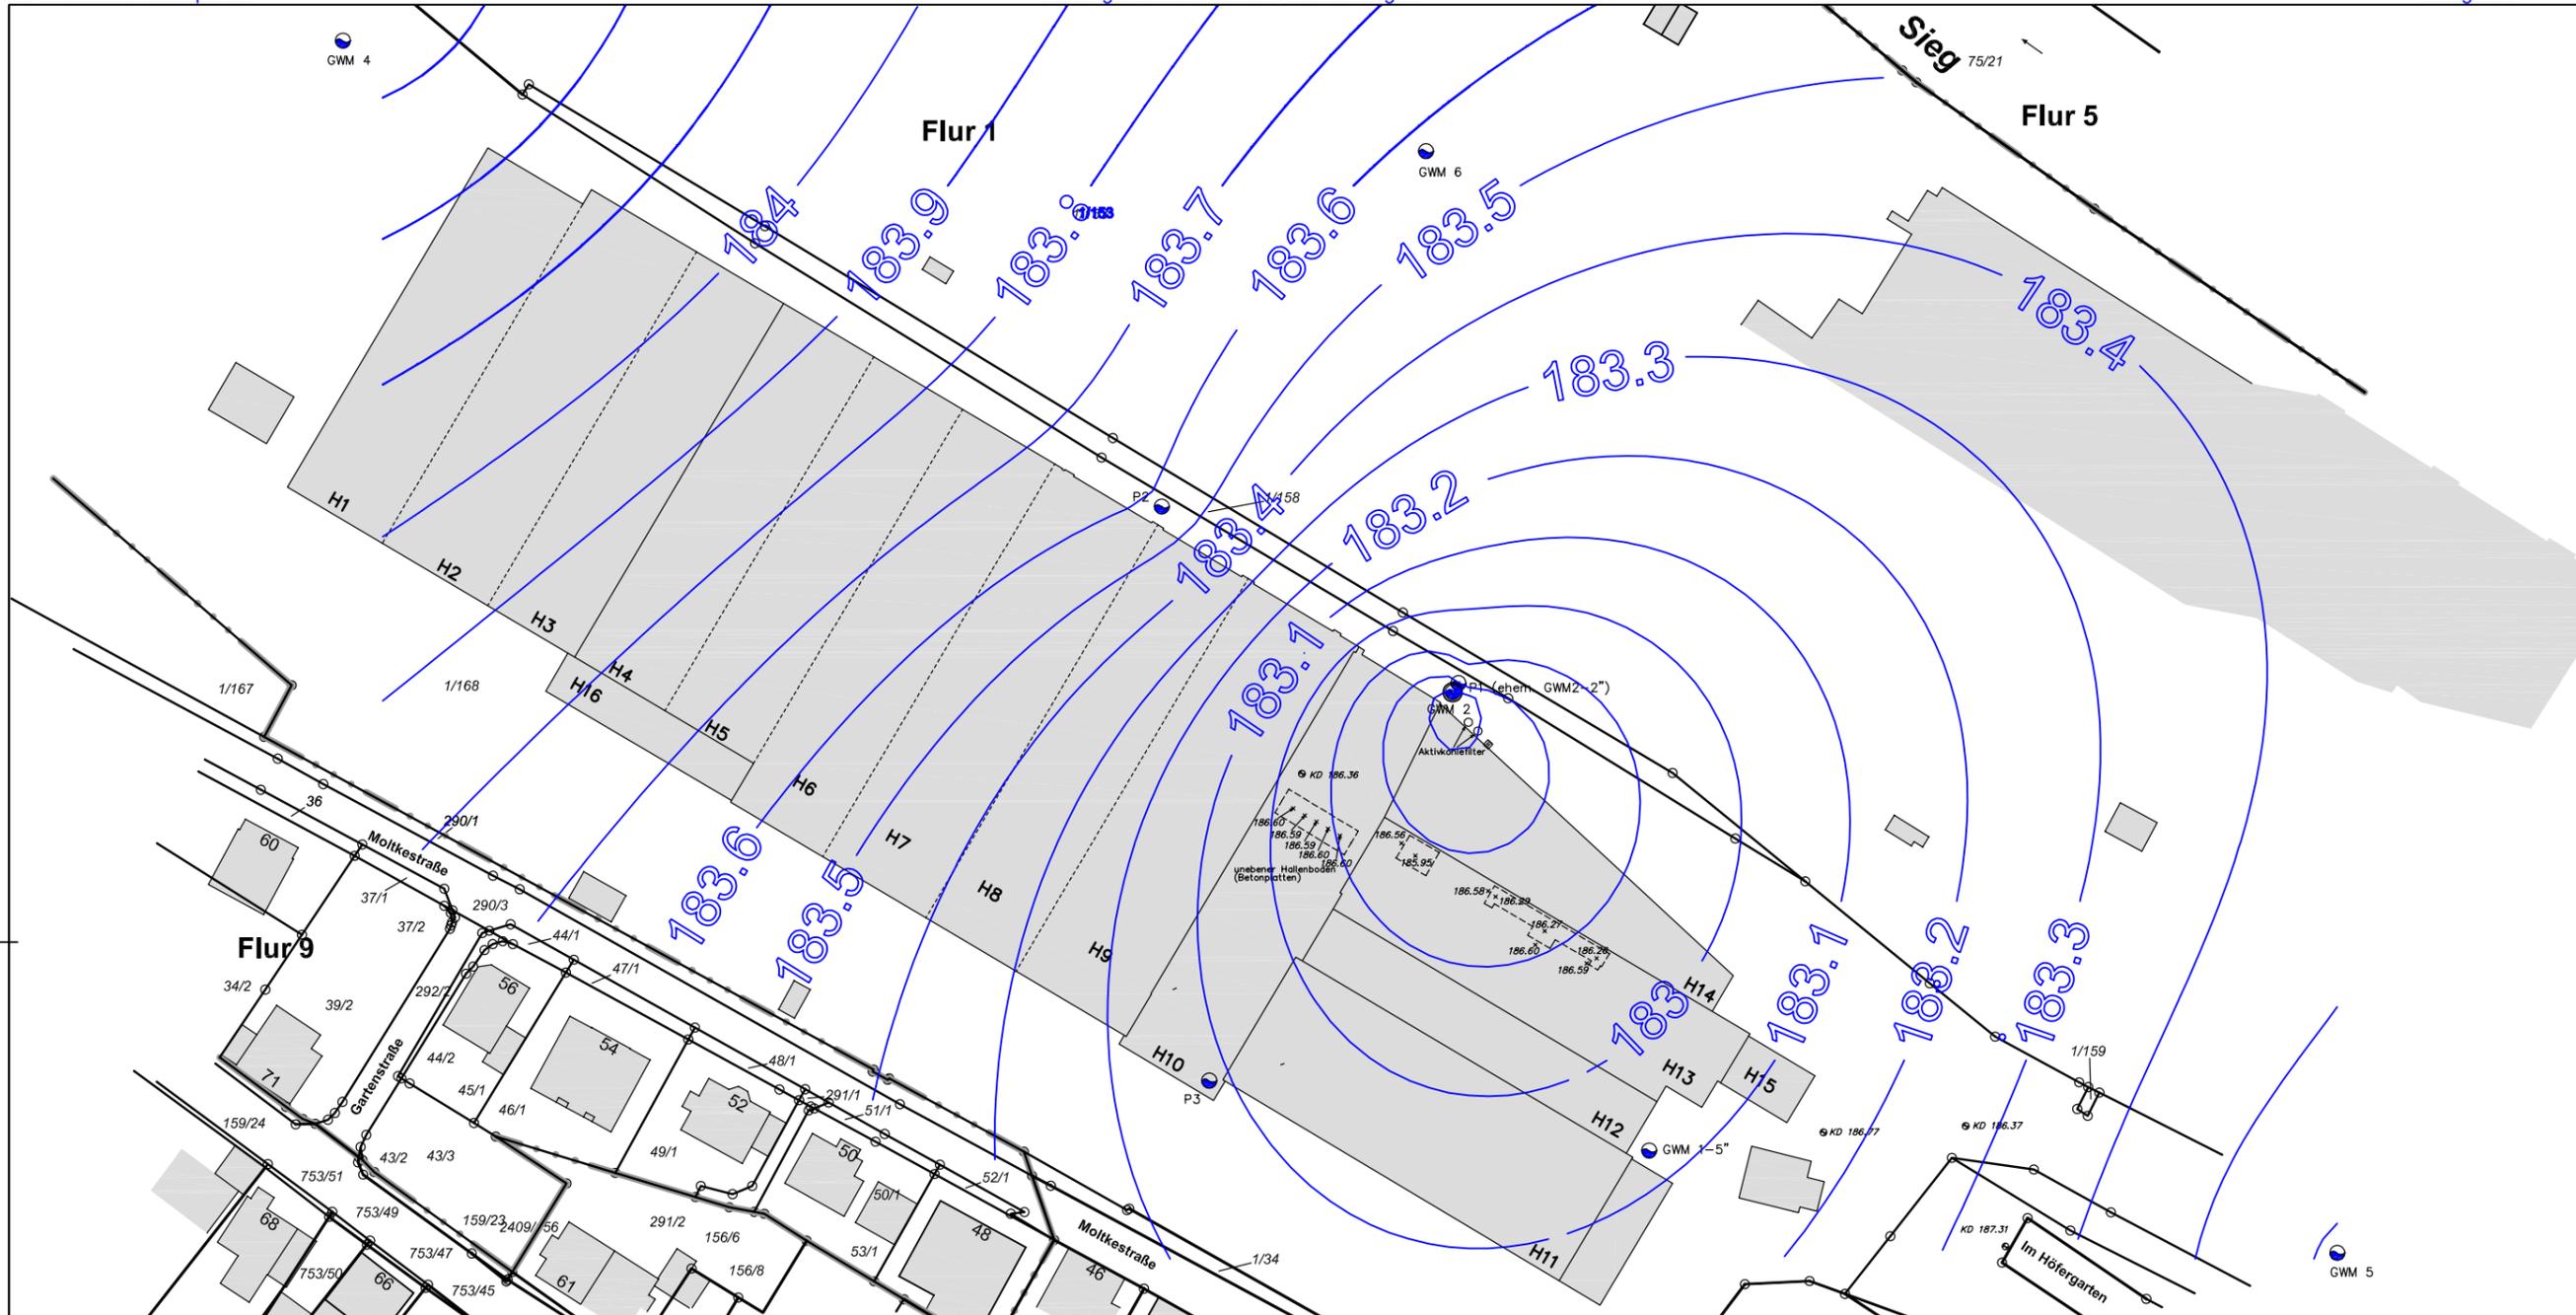
Gleichenplan vom 13.08.2020

Zur Absicherung der aktuellen Erkenntnislage zur Fließrichtung des Grundwassers am Standort wurden vor Aufnahme der Pumpmaßnahme nochmals an zwei Terminen Grundwasserspiegelmessungen und der Grundwasserabstrom für diese beiden Messtermine erneut konstruktiv ermittelt. In Übereinstimmung mit den bisherigen Erkenntnissen zeigte sich an beiden Terminen einheitlich ein nach Nordwesten, auf den Vorfluter in der Talaue, ausgerichteter Grundwasserabstrom.

Aus dem vorgelegten Grundwassergleichenplan zu den Grundwasserspiegelmessungen war zu entnehmen, dass die ausgelöste Grundwasserspiegelabsenkung des Förderbrunnens bis deutlich über den Abstrompegel P2 hinausreicht und hiermit der Abstrombereich der pot. LHKW-Quelle abgedeckt ist. Im Grundwasser des Förderbrunnens wurden kontinuierlich auf 28,9 µg/l ansteigende LHKW (VC und Cis) analysiert.

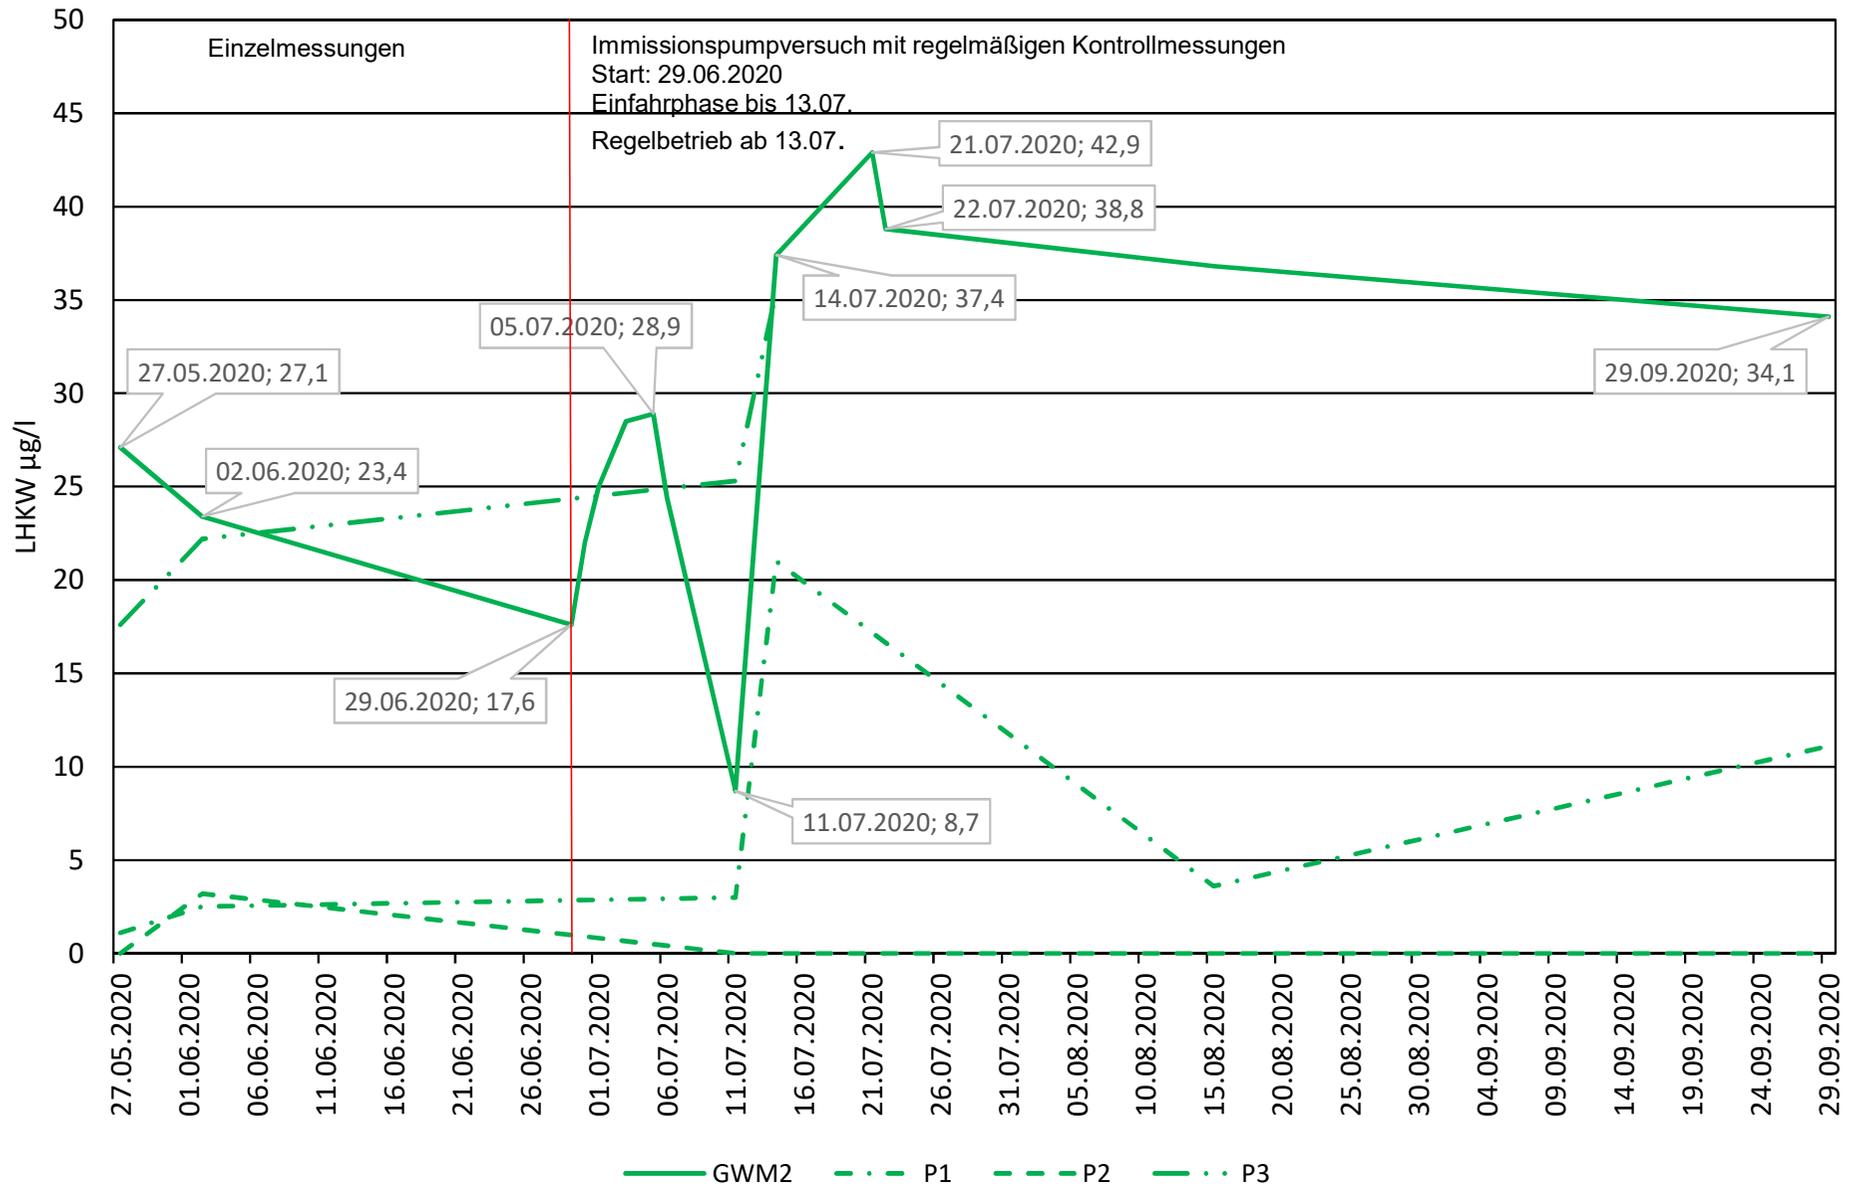
LHKW-Konzentrationen im GW der GWM2 und der Begleitmessstellen P1 - P3

Das Monitoring für das am Förderbrunnen abgepumpte Grundwasser lieferte zu Anfang der Maßnahme 17 µg/l LHKW, die dann mit fortschreitender Pumpversuchsdauer kontinuierlich auf einem Maximalwert von 28,9 µg/l (Messung am 05.07.2020) anstiegen.

Seit Mitte Juli bis Ende September 2020 bewegten sich die im Grundwasser des Förderbrunnens GWM2, 5“ ermittelten LHKW-Konzentrationen zwischen 42,7 µg/l am 21.07.2020 (Maximalwert) und 34,1 µg/l am 26.09.2020 (Minimalwert). Der Austrag für das Quartal ist mit ca. 60 g anzugeben (vgl. auch Anlage 4). Nennenswerte Konzentrationsschwankungen sind so im bisherigen vergleichsweise „kurzen“ Betrachtungszeitraum (3 Monate) nicht zu erkennen. Dies lässt den Schluss zu, dass aus der bislang unbekanntem Schadensquelle heraus LHKW weiter in das Grundwasser gelangen und es so zu einer zwar nur vergleichsweise „geringen“, aber dafür sehr konstanten und andauernden Nachlieferung kommt. Es wird daher empfohlen, die zur Standortsicherung/Sanierung ergriffenen Maßnahmen weiter fortzuführen. Wie lange die „Nachlieferung“ andauert, kann vom Gutachter anhand der aktuellen Erkenntnislage nicht abgeschätzt werden. Hierfür sollte auch das beim Alteigentümer vorliegende Gutachten der Fa. Geonik aus dem Jahr 2017 eingeholt und durch den unterzeichnenden Gutachter zur Quellenermittlung ausgewertet werden.

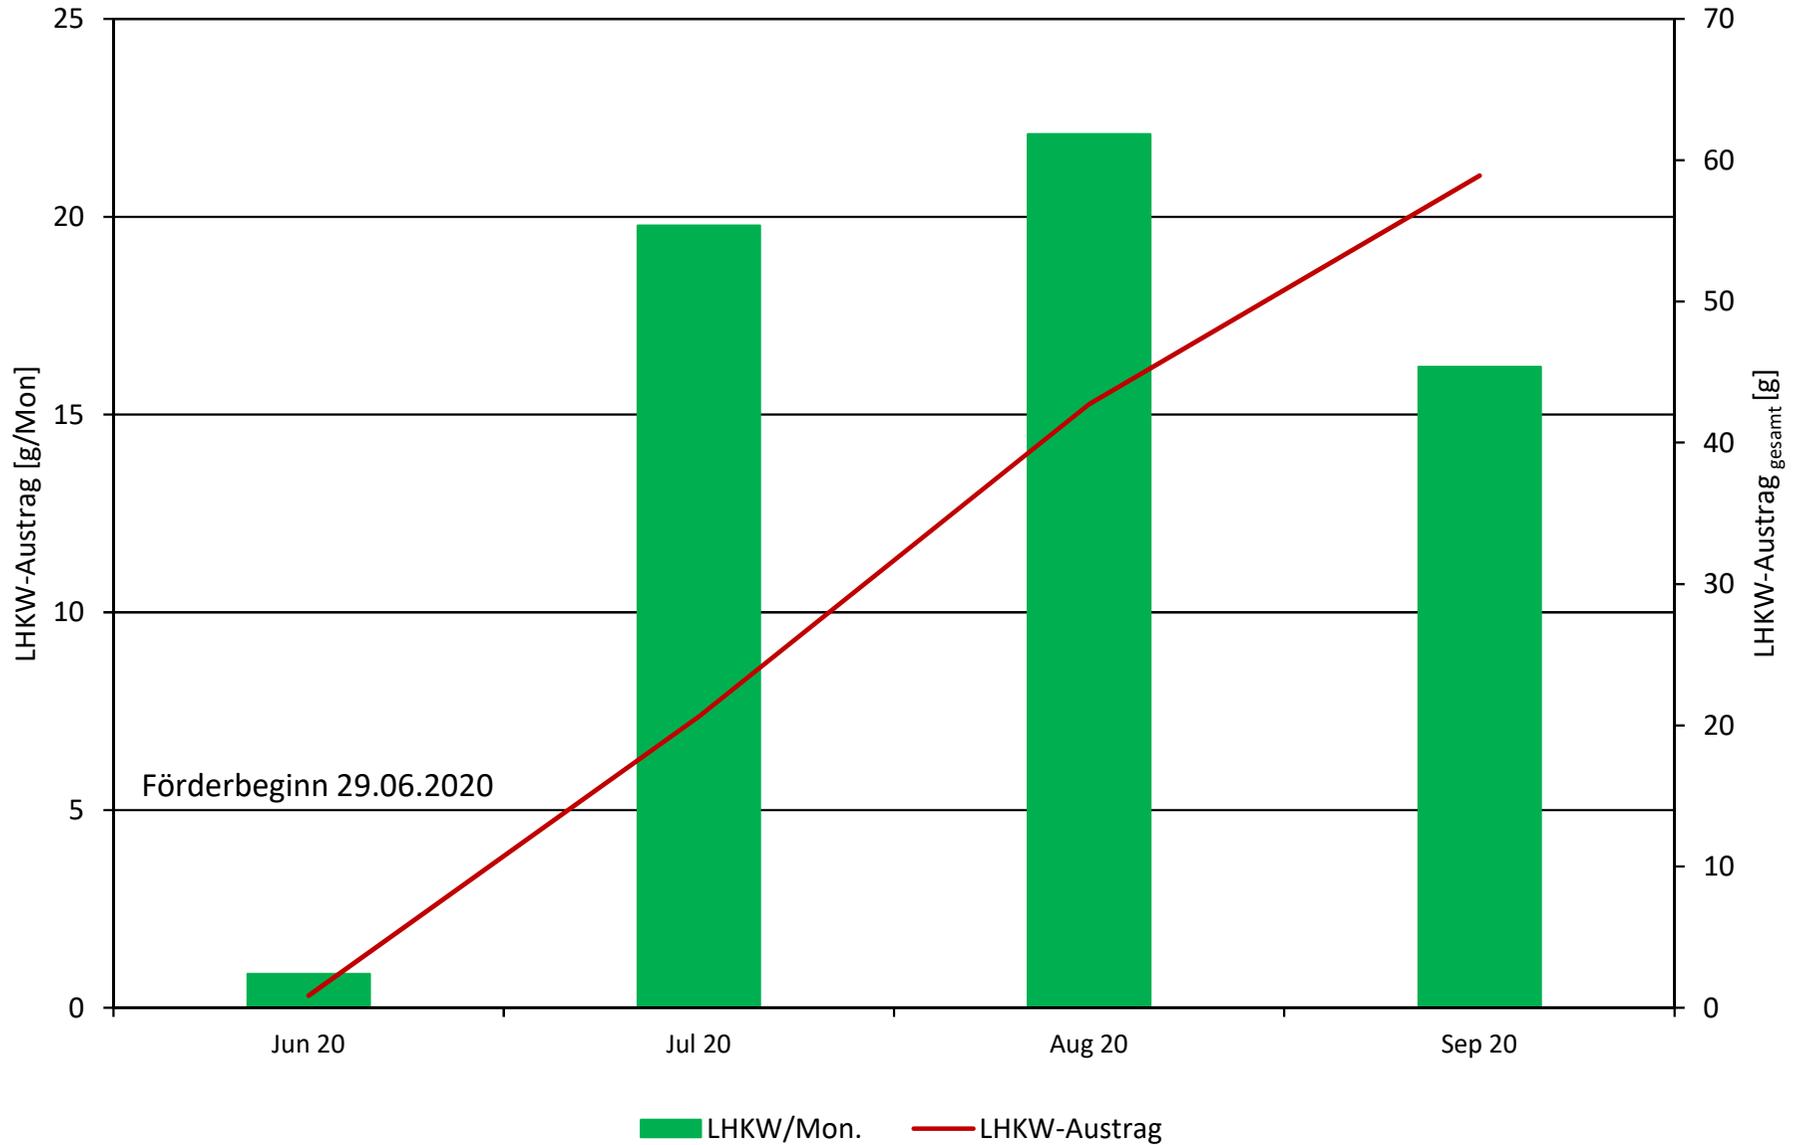
LHKW-Austrag aus der GWM2

Aktuell läuft die Anlage im stabilen Regelbetrieb. Wegen des witterungsbedingt (Regen) leicht angestiegenen Grundwasserandrangs war es zuletzt für eine „stabile“ Absenkung nötig, die Förderleistung leicht auf ca. 1,3 cbm/h zu erhöhen. Die Förderleistung sollte so im Oktober bei ca. 900 cbm liegen, der LHKW-Austrag könnte fast 40 g erreichen.
