Fachbeitrag Naturschutz

zum Bebauungsplan ‚EAW‘
der Stadt Betzdorf

Verbandsgemeinde
Betzdorf- Gebhardshain

Januar 2021

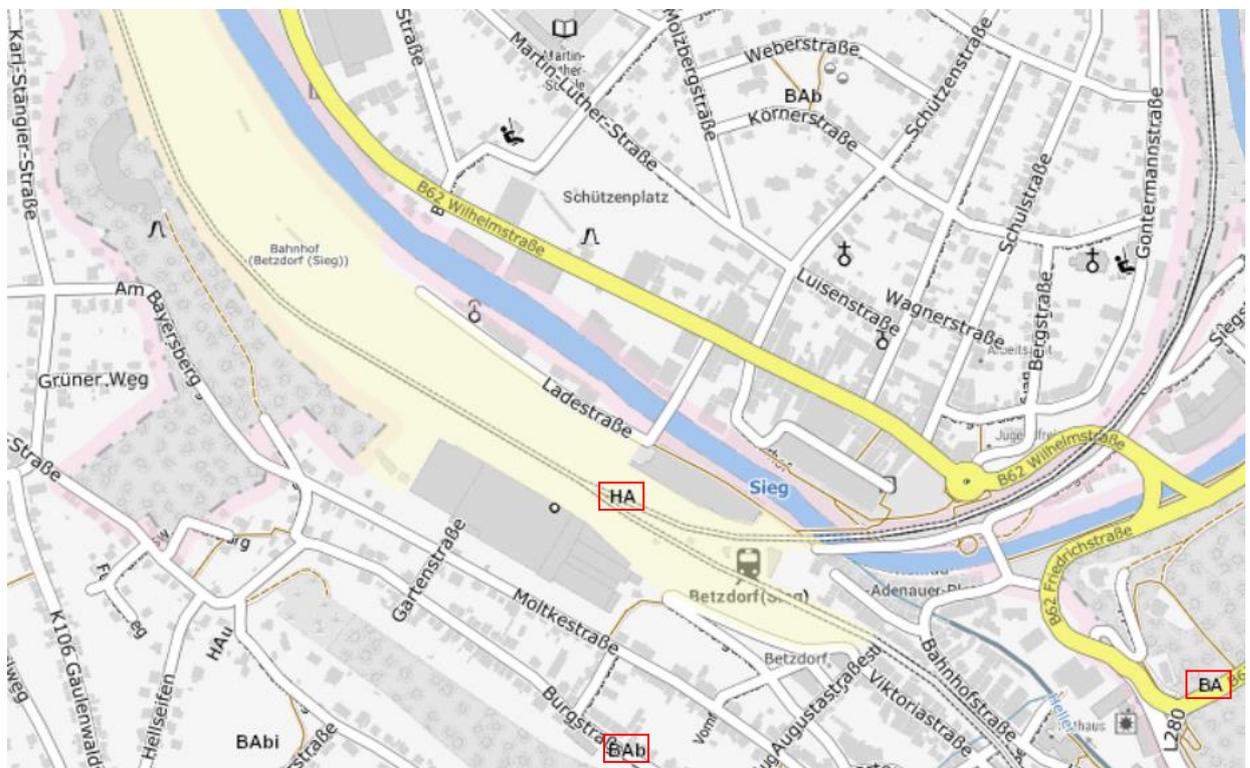
HPNV im Plangebiet, geoportal.rlp.de, ohne Maßstab, genordet

Die HpnV des Gebietes wird in den südwestlichen Hangbereichen außerhalb der Siegaue von einem mäßig basenarmen Hainsimsen-Buchenwald (Luzulo-Fagetum, **BAb**) gebildet. In der Aue selbst würde ein Stieleichen – Hainbuchenwald (*Quercus roboris* – *Carpinetum betuli*, **HA**) stocken.

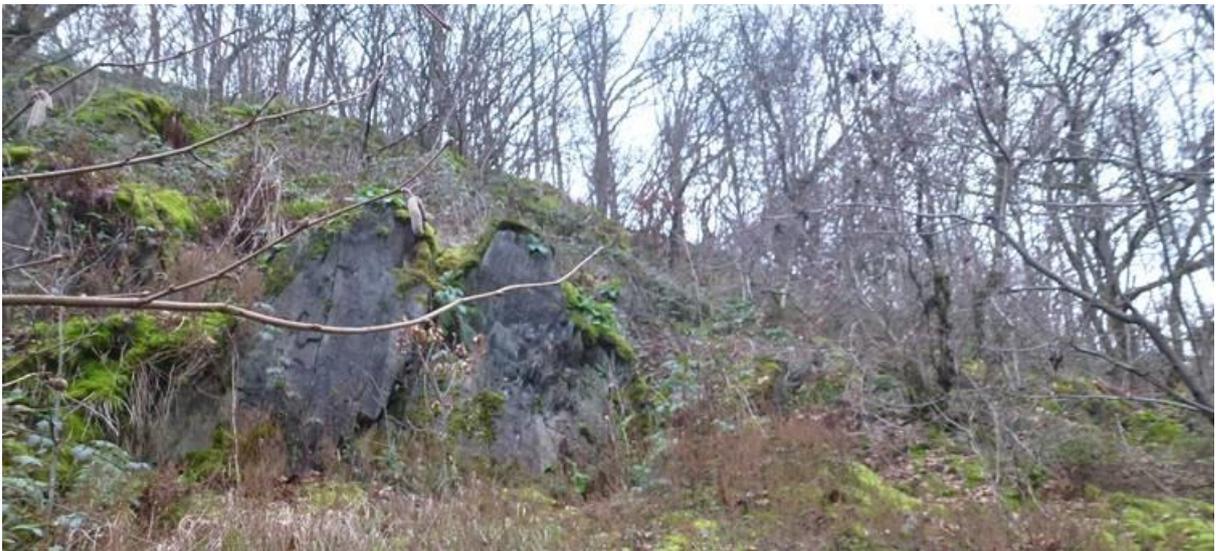
Im Hangbereich zwischen der Straße ‚Am Bayersberg‘ und dem ehemaligen Bahngelände / Lokschuppen stocken auf teilweise steil abfallenden Hangbereichen (Hangbereich ehem. Lokschuppen) mit einer gering mächtigen Humusaufgabe Traubeneichenbestände mit einzelnen Hainbuchen und Rotbuchen über einer Krautschicht aus Brombeere und Naturverjüngung der o.g. Baumarten. Das Alter des Bestandes beträgt ca. 40-50 Jahre.

Eichenwald unterhalb der Moltkestraße

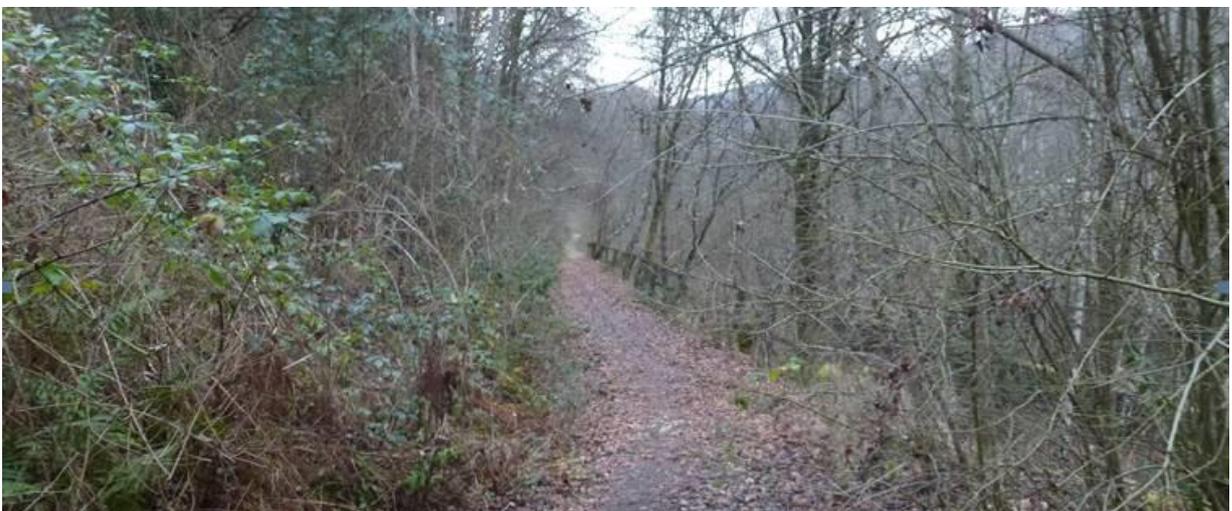
Nach Nutzungsaufgabe der Flächen zwischen dem abgerissenen Lokschuppen und den Hallenbauten des ehemaligen Eisenbahnausbesserungswerkes haben sich hier und auf den Böschungflächen zur Moltkestraße Pionierwaldbestände mit einem Anteil von liegendem und stehendem Totholz entwickelt.

Pionierwald beidseitig des Fußweges in Verlängerung der *Burggasse*

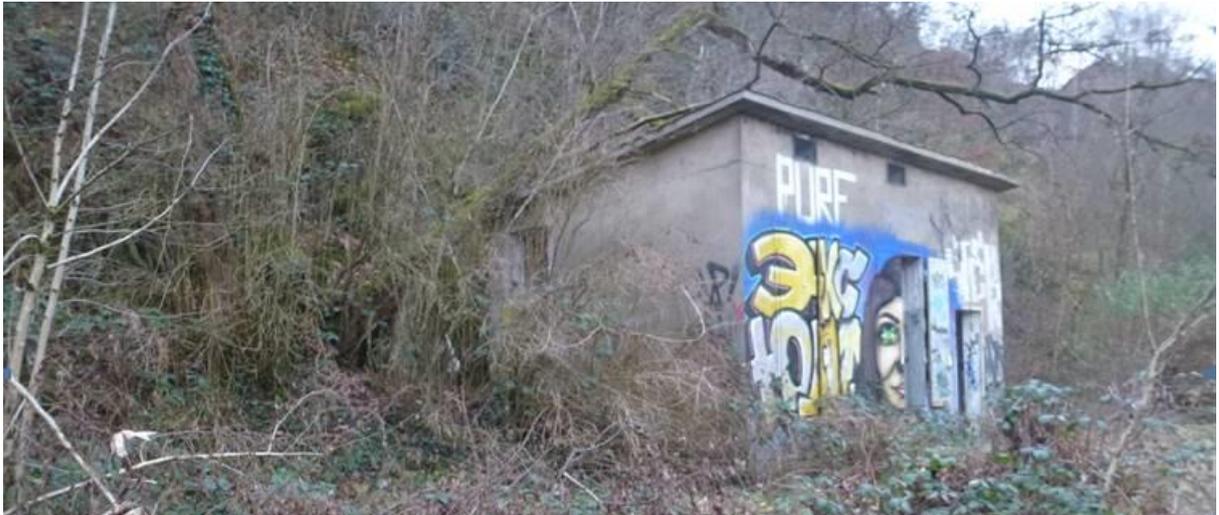
Gehölzbestand westlich des ehem. Lokschuppens

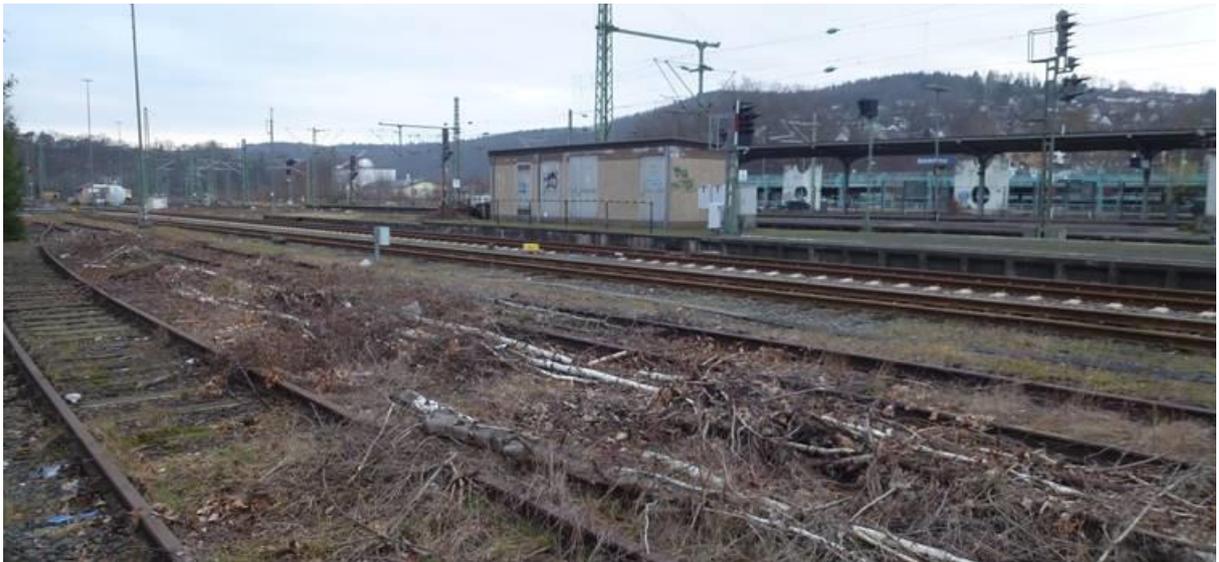
Bahnbrache

Die nicht genutzten Schotterflächen zwischen den Gleisen nördlich des ehemaligen ‚EAW‘ sind gekennzeichnet durch einen Birkenaufwuchs, der alle paar Jahre ‚auf den Stock gesetzt‘ wird. Die abgeschnittenen Birken verbleiben auf den Schotterflächen.

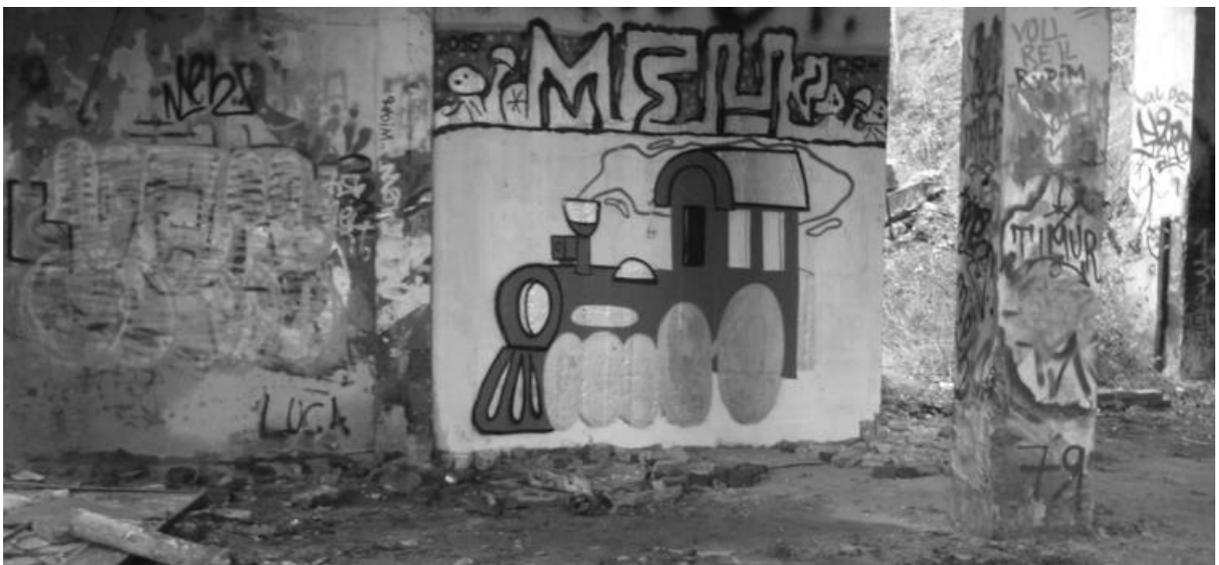
Innerhalb der Pioniergehölze nordwestlich der Hallenbauten befinden sich einige Ruinen oder Ziegelsteinhaufen abgebrochener Gebäude.

Ruine mit Eisenbahngraffiti

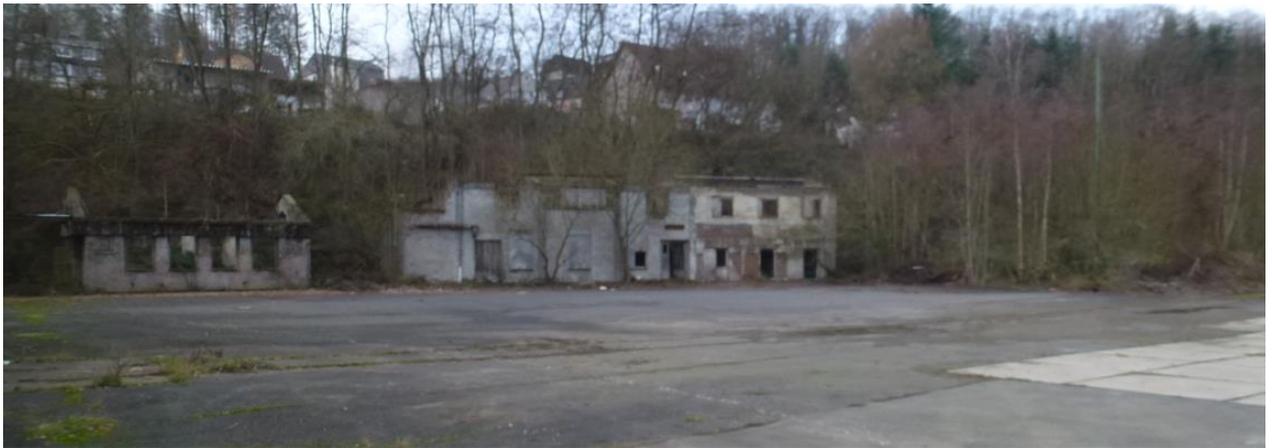
Ruinen auf dem Gelände des ehem. ‚EAW‘

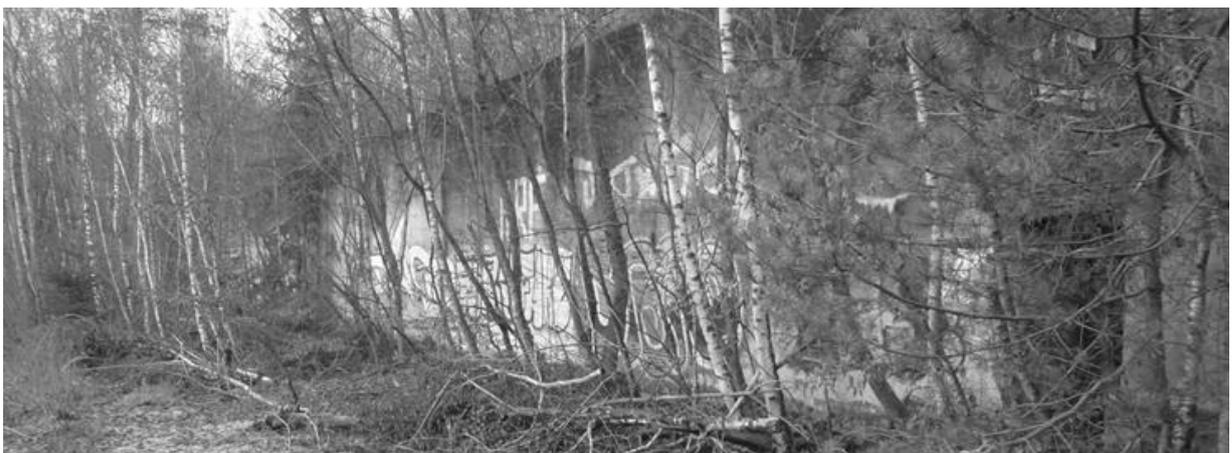
Betonmauer

Innerhalb der Pioniergehölze verläuft parallel zum einzigen noch verbliebenen Gleis aus westlicher Richtung (ehm. Lokschuppen) im Hang zur *Moltkestraße* eine bis zu 5m hohe Betonmauer.

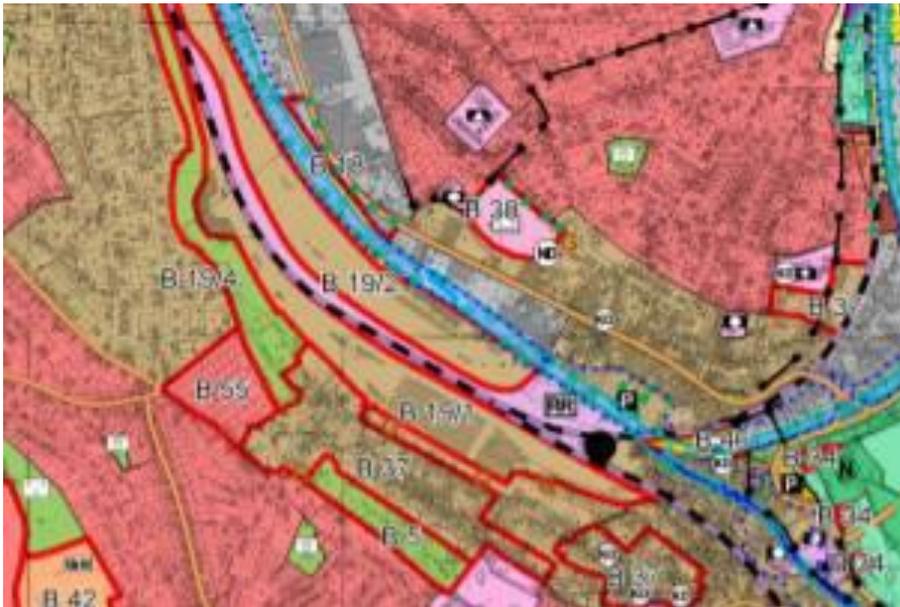
Auszug aus dem Flächennutzungsplan der VG Betzdorf – Gebhardshain (05.04.2005)

Im derzeit aktuellen Flächennutzungsplan der Verbandsgemeinde Betzdorf - Gebhardshain sind südwestlich des Bahngeländes *Mischbauflächen* und im Anschluss im Hangbereich vom ehemaligen Lokschuppen bis zur Straße ‚Am Bayersberg‘ *Grünflächen* dargestellt.

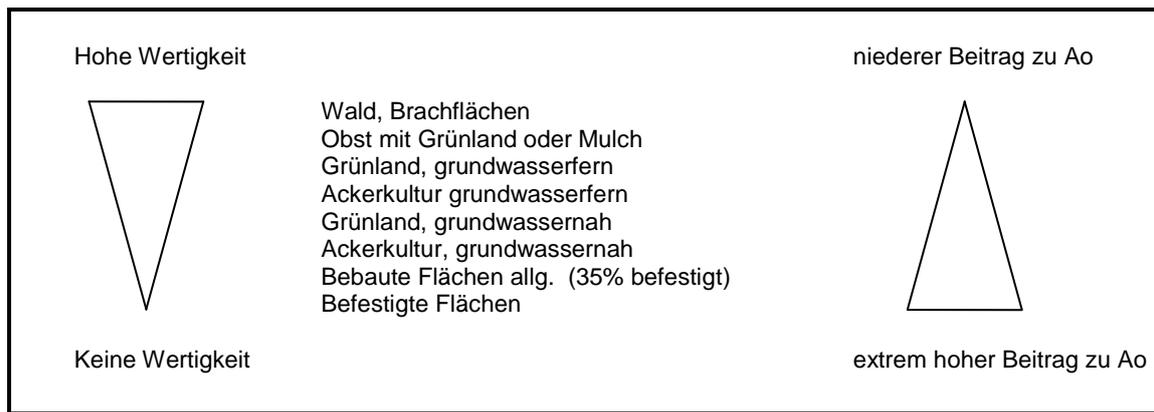
Abb. : Beitrag unterschiedlicher Nutzungstypen zum Oberflächenwasserabfluss (Ao) und die Wertigkeit für die Grundwasserneubildung.
