Projekt-Nr. 2020-0209 (bitte bei Schriftwechsel angeben)
**Umweltgutachterliche Untersuchungen auf dem Gelände der EAW Betzdorf,
Im Höfergarten, 57518 Betzdorf**

**Stellungnahme zum Pumpversuch und den ersten Maßnahmen zur
hydraulischen Sicherung/Sanierung**

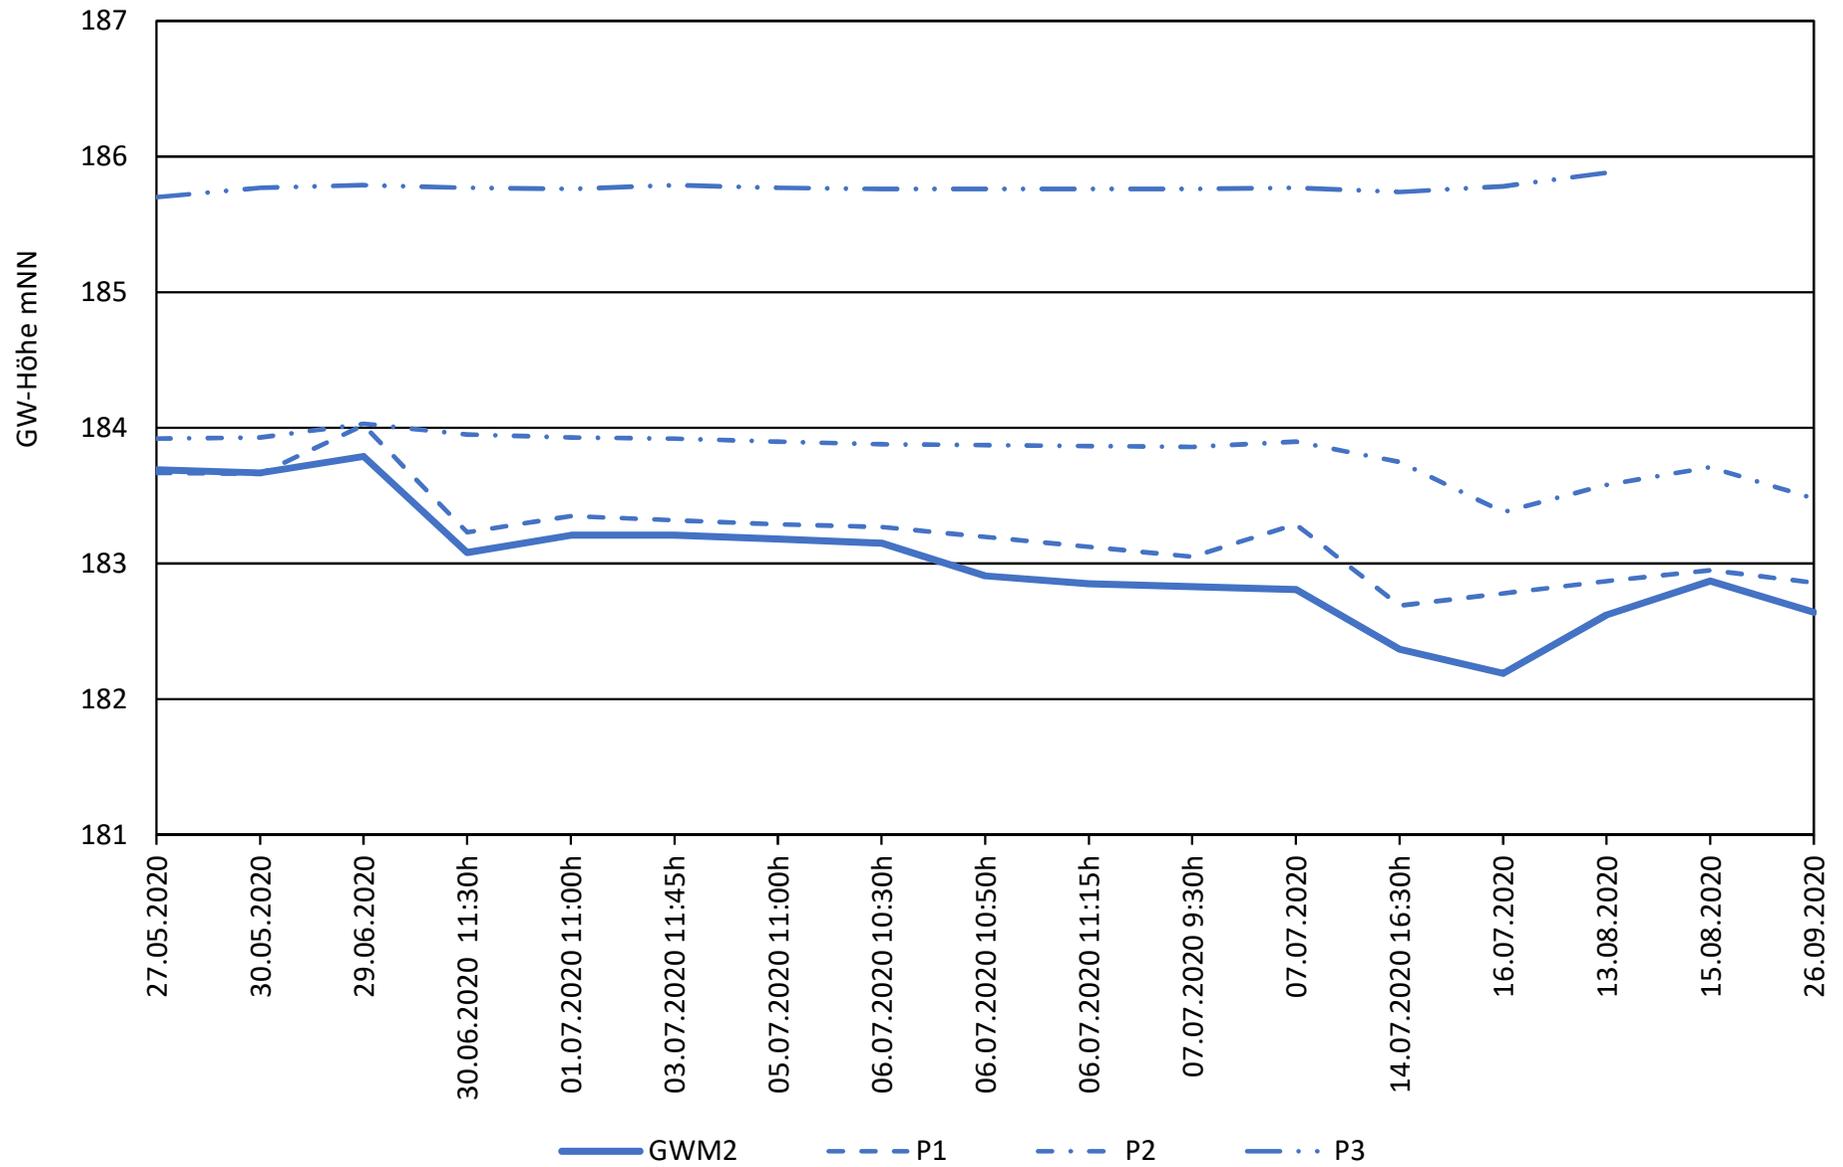
GW-Ganglinien der GWM2 und der Begleitmessstellen P1 - P3

Es ist damit erkennbar, dass sich durch den entstandenen Absenkrichter der Grundwasserzuströmung auf den Brunnen ausgerichtet hat und damit das LHKW-bel. Wasser diesem zugeführt wird. Der LHKW-Austrag aus dem Grundstück heraus geht zurück (Befunde P1), der Schaden zum Abstrom wird so abgegrenzt und gesichert.

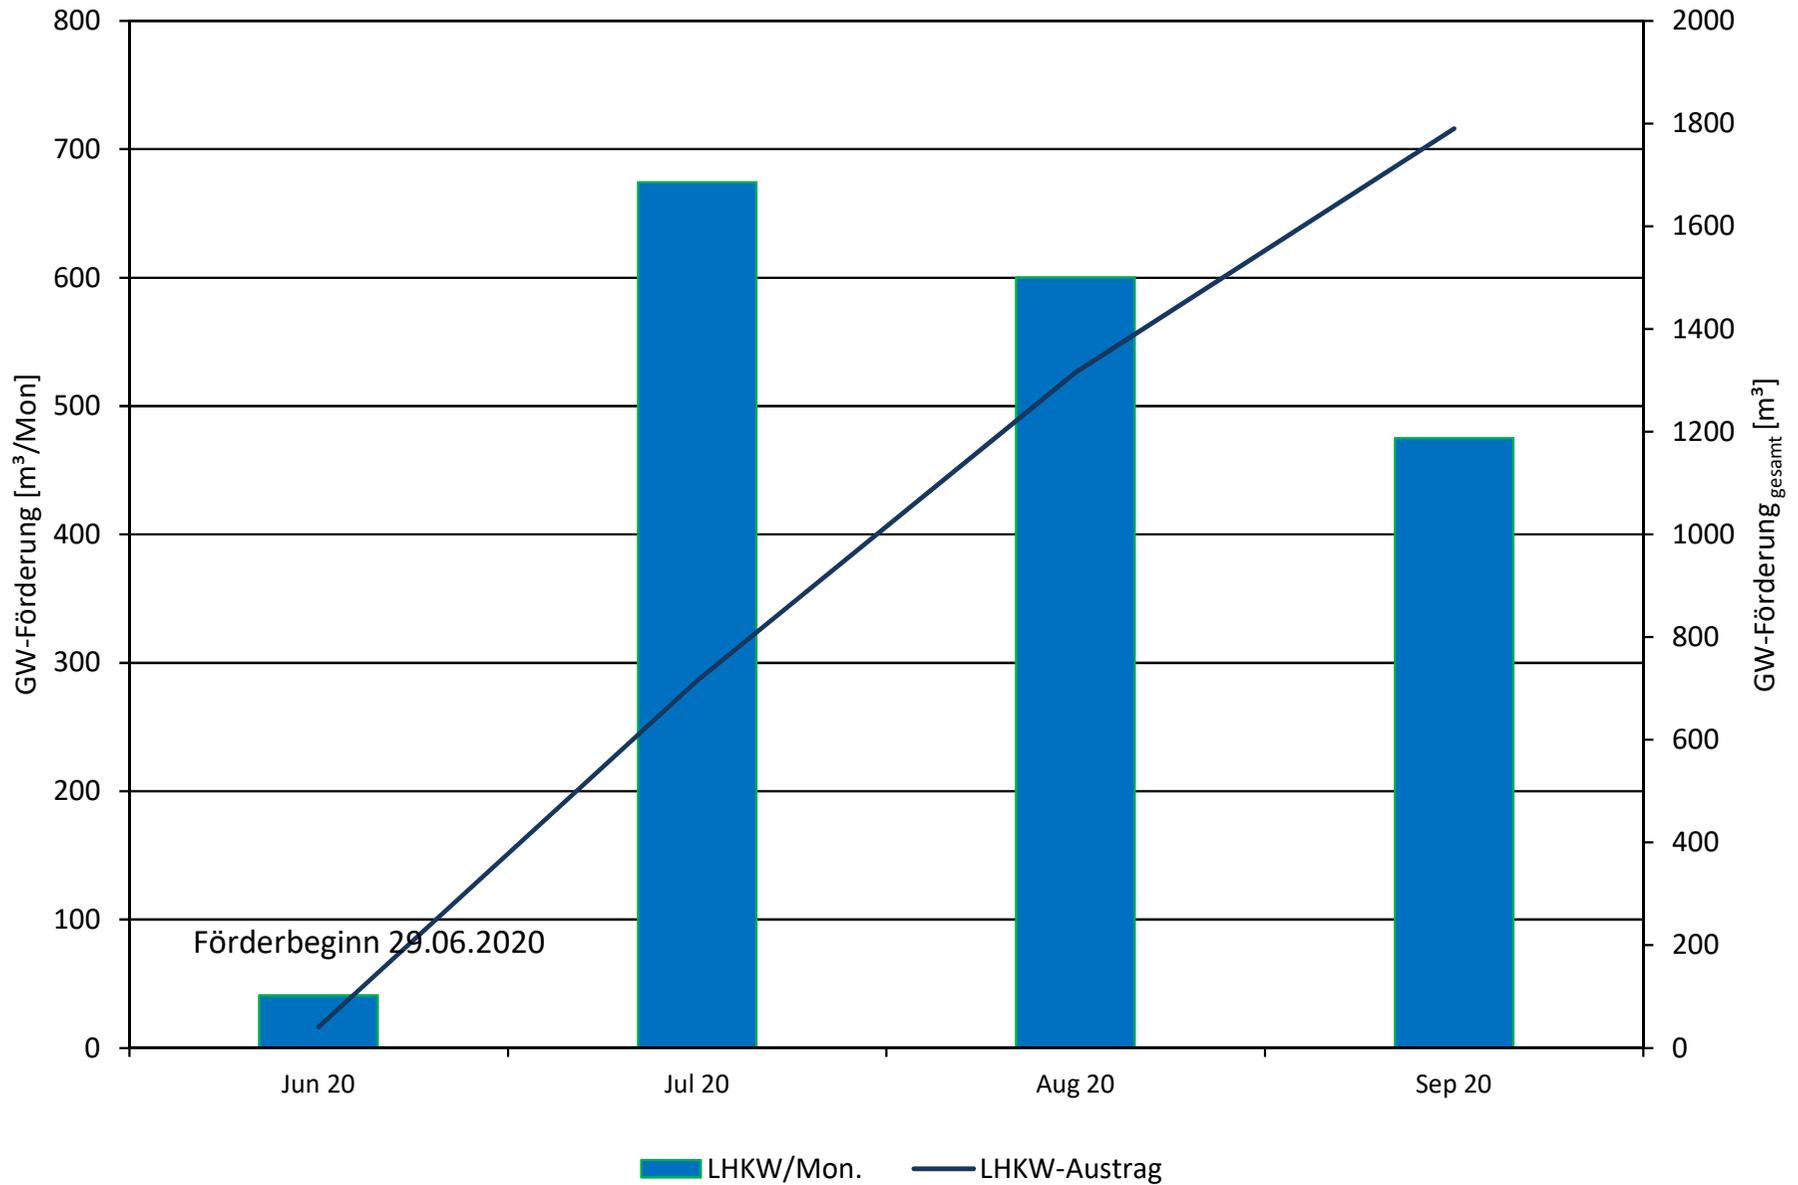
GW-Förderung aus der GWM2

Seit Mitte Juli bis Ende September 2020 bewegten sich die im Grundwasser des Förderbrunnens GWM2, 5“ ermittelten LHKW-Konzentrationen zwischen 42,7 µg/l am 21.07.2020 (Maximalwert) und 34,1 µg/l am 26.09.2020 (Minimalwert). Der Austrag für das Quartal ist mit ca. 60 g anzugeben (vgl. auch Anlage 4). Nennenswerte Konzentrationsschwankungen sind so im bisherigen vergleichsweise „kurzen“ Betrachtungszeitraum (3 Monate) nicht zu erkennen. Dies lässt den Schluss zu, dass aus der bislang unbekanntem Schadensquelle heraus LHKW weiter in das Grundwasser gelangen und es so zu einer zwar nur vergleichsweise „geringen“, aber dafür sehr konstanten und andauernden Nachlieferung kommt. Es wird daher empfohlen, die zur Standortsicherung/Sanierung ergriffenen Maßnahmen weiter fortzuführen. Wie lange die „Nachlieferung“ andauert, kann vom Gutachter anhand der aktuellen Erkenntnislage nicht abgeschätzt werden. Hierfür sollte auch das beim Alteigentümer vorliegende Gutachten der Fa. Geonik aus dem Jahr 2017 eingeholt und durch den unterzeichnenden Gutachter zur Quellenermittlung ausgewertet werden.

Der nächste Folgetermin des GW-Monitorings ist für Ende Oktober 2020 geplant. Zudem ist eine Frostsicherung der Anlage vorzunehmen. Der aus den Untersuchungen zu erwartende fortschreitende Erkenntnisstand sowie die Auswertung aus dem „Altgutachten“ der Fa. Geonik werden dann in die folgende Stellungnahme eingearbeitet und diese mit einem Fazit und Handlungsempfehlung im Januar 2021 unaufgefordert vorgelegt.
