# Interessenbekundungsverfahren

## zum Verkauf von Gewerbehallen im Gewerbepark an der Sieg (ehemaliges Lampertz-Gelände) in Wallmenroth

Regionale Entwicklungsgesellschaft Betzdorf AöR

## Teilnahmeunterlage / Verfahrensbeschreibung

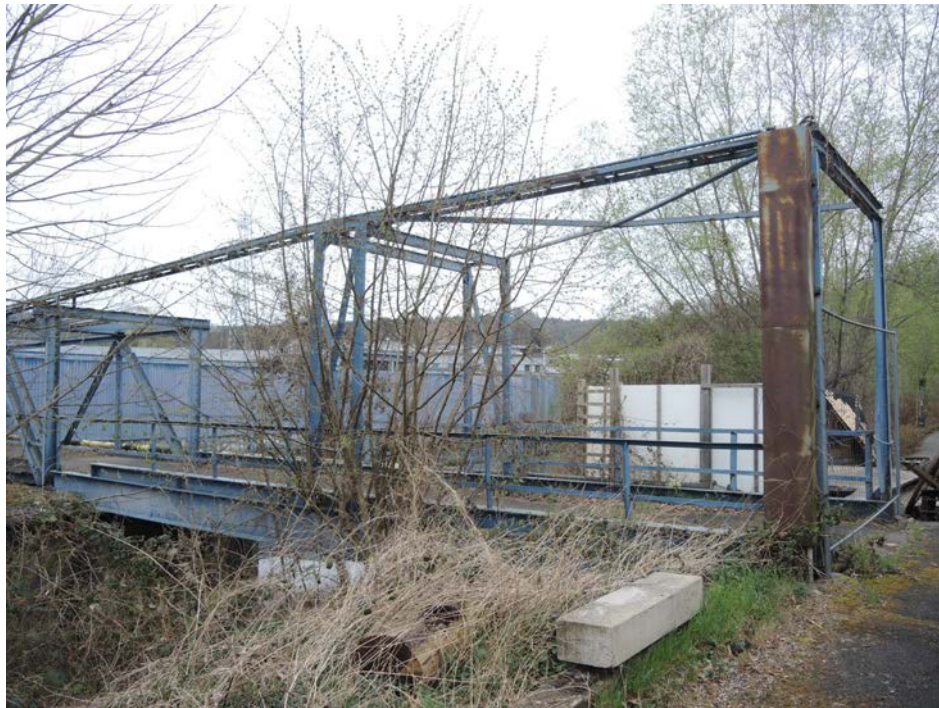
Bauwerksname **Lampertz Fußbrücke über d**  
Teilbauwerksname **Lampertz Fußbrücke über die Sieg**  
Kreis **ALTENKIRCHEN**  
Ort **Wallmenroth**  
Bauwerksrichtung **südost-nordwest**  
Bauwerksart **Plattenbalkenbrücke, Trägerrostbrücke**  
Tragfähigkeit  
Baujahr

Prüfrichtung **südost-nordwest**  
Prüfer **Frings**  
Prüfung vom **10.04.2025** bis **11.04.2025**

**Zustandsnote: 2,8**

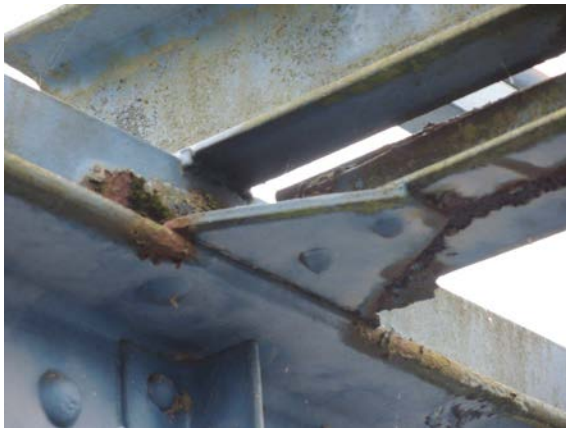
DSCN9743

**[11]** S=0, V=0, D=2 BSP-ID 014-09

Überbau, Obergurt des Stahlfachwerks, Kastenprofil, Mehrfach, Verrostet mit Narbenbildung, Ober-, unterstrom, Schadenserweiterung

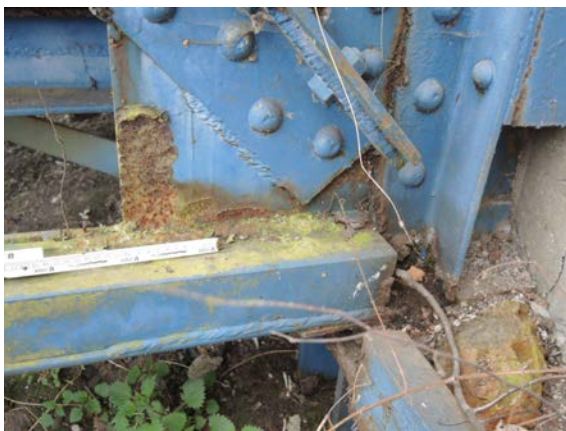
DSCN9747

**[4]** S=0, V=0, D=2 BSP-ID 014-09

Überbau, Untergurt des Fachwerks, Teilweise, Verrostet mit Narbenbildung, Unterstrom links, Schadenserweiterung, mit Querschnittsminderung

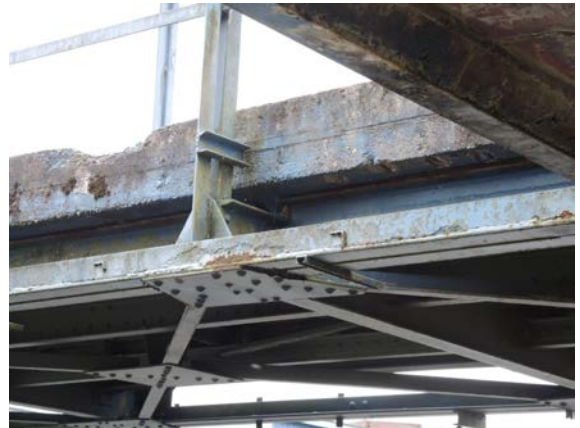
DSCN9728

**[5]** S=0, V=0, D=3 BSP-ID 014-12

Überbau, Untergurt des Fachwerks, Mehrfach, Verrostet mit Narbenbildung, Unterstrom links, Beidseitig, Alter Schaden nicht behoben, auch im Auflagerbereich

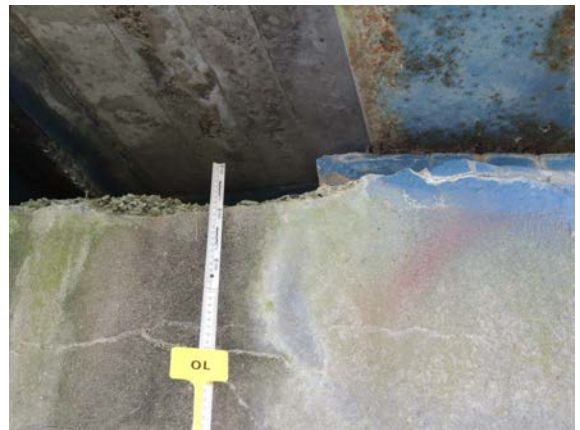
DSCN9726

**[7]** S=0, V=0, D=3 BSP-ID 025-08

Widerlagerwand, Beton, Teilweise, Gerissen, Beidseitig, mit Fehlstellen und Abplatzungen

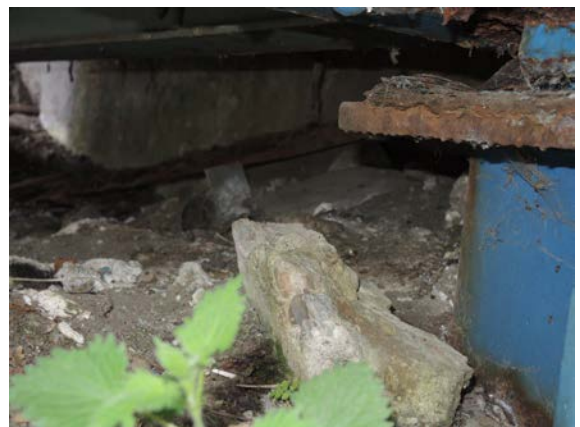
DSCN9749

**[6]** S=0, V=0, D=2 BSP-ID 020-05

Auflagerbank, Teilweise, Unzulässiges Lagergut, Beidseitig, Schadenserweiterung, beide Widerlager betroffen

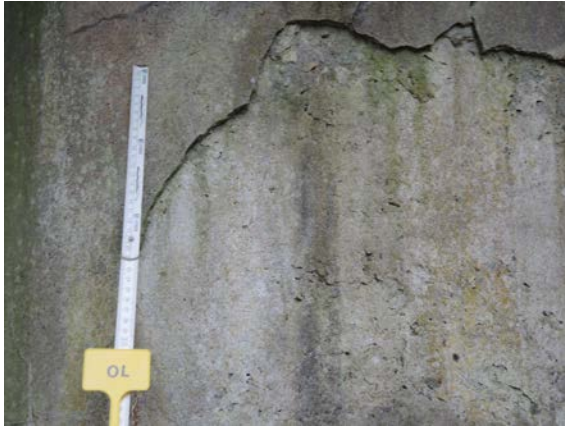
DSCN9725

[13] S=0, V=0, D=3 BSP-ID 025-08

Pfeiler / Stütze als Vollquerschnitt, Beton, Mehrfach, Allgemeiner Riss mit Aussinterung, mit erheblichen Abplatzungen am gesamten Pfeiler

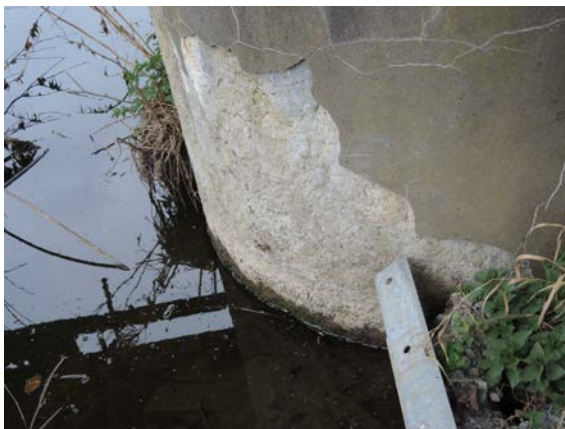
DSCN9729

[14] S=0, V=0, D=3 BSP-ID 025-08

Pfeiler / Stütze als Vollquerschnitt, Beton, Bereichsweise, Allgemeiner Riss mit Aussinterung, 1-ter Pfeiler/Stütze, Oberstrom rechts, mit Abplatzungen in Wasserwechselzone mit leichten Auskolkungen

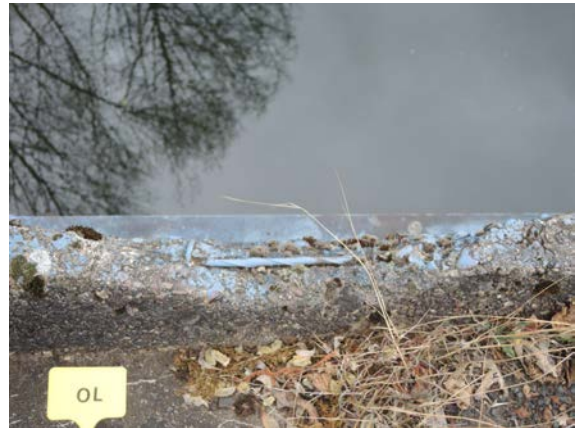
DSCN9741

[8] S=0, V=0, D=2 BSP-ID 230-11

Überbau, Kappe, Beton, Bereichsweise, Schadhaf, Oberstrom links, kleine Aufkantung zur Wasserführung an beiden Rändern mit freiliegender Bewehrung

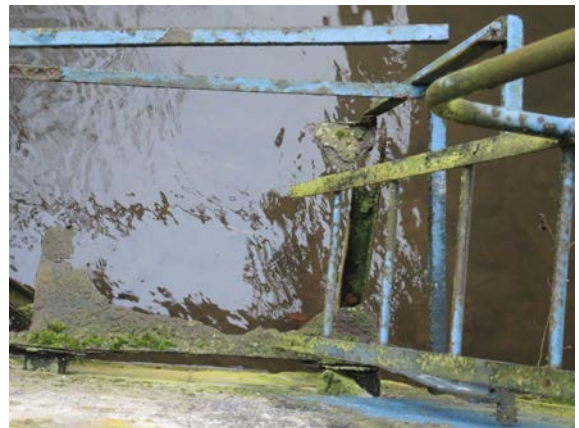
DSCN9812

[12] S=0, V=3, D=1 BSP-ID 253-08

Überbau, Steigleiter / Steigeisen, Stahl / Metall, Gesamtes Bauteil, Schadhaf, Unterstrom links

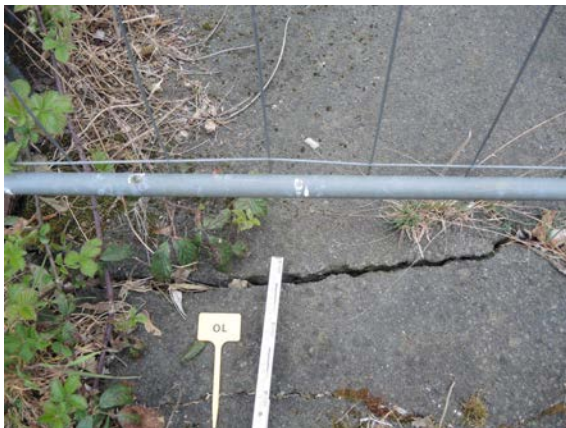
DSCN9716

**[3]** S=0, V=0, D=2 BSP-ID 241-05

Überbau, Gehwegbelag, Durchgehend, Gerissen,  
Beidseitig, Entwässerungsröhrchen verstopft mit  
Wasserstau

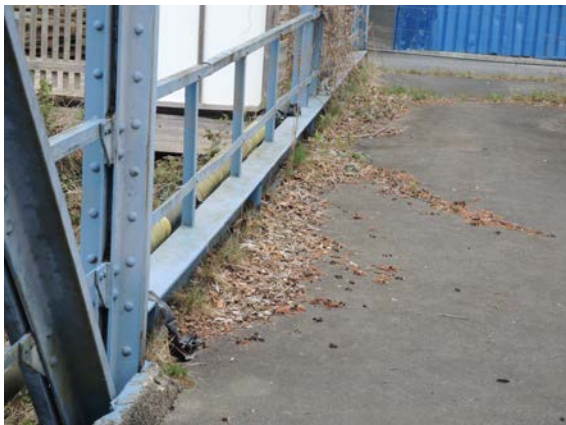
DSCN9742

**[2]** S=0, V=0, D=1 BSP-ID 244-09

Überbau, Gehwegbelag, Bereichsweise, Rissig,  
Beidseitig, mit Verschmutzung

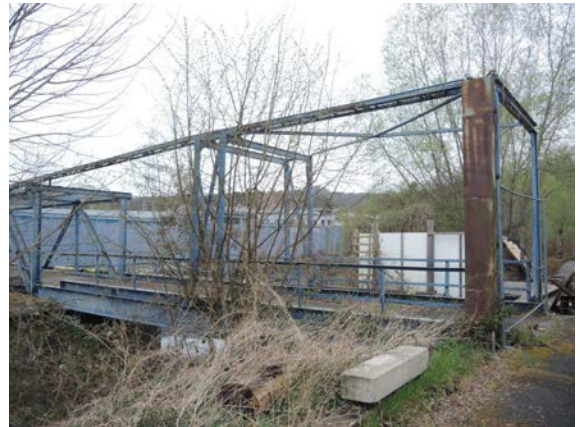
DSCN9714

**[1]** S=0, V=1, D=0 BSP-ID 251-08

Überbau, Befestigte Fläche, Ausgeprägt, Bewachsen,  
Ober-, unterstrom, Beidseitig
