# Interessenbekundungsverfahren

## zum Verkauf von Gewerbehallen im Gewerbepark an der Sieg (ehemaliges Lampertz-Gelände) in Wallmenroth

Regionale Entwicklungsgesellschaft Betzdorf AöR

## Teilnahmeunterlage / Verfahrensbeschreibung

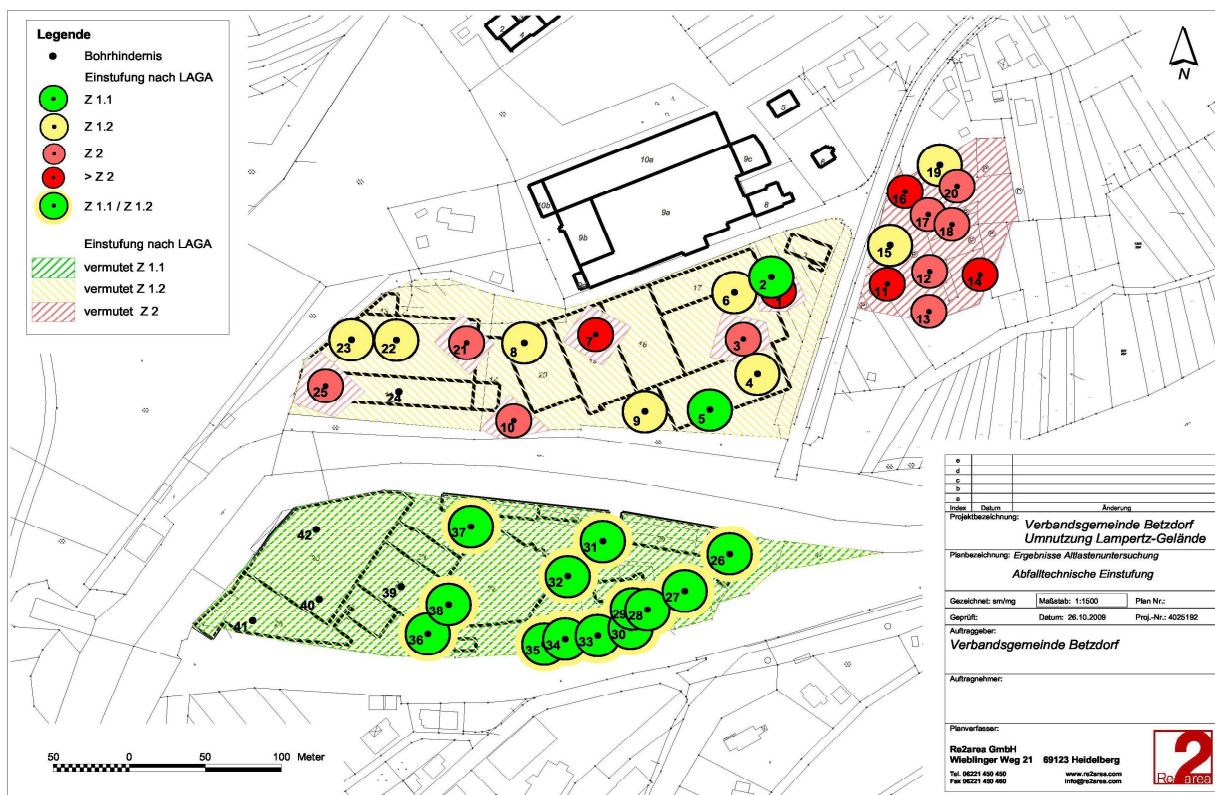
Abbildung 3 Abfalltechnische Einstufung der untersuchten Bereiche

Insgesamt lassen sich drei Kategorien der Auffüllung auskartieren. In Abbildung 2 bzw. Anlage 4 „Karte abfalltechnische Einstufung“ sind die entsprechenden Flächen mit den Farben grün,

gelb und rot hinterlegt. Zur besseren Verständlichkeit sind in Abbildung 3 bzw. Anlage 5 Flächen ergänzend mit der vorgesehenen Bebauung überlagert.

Bei Aushubmaßnahmen ist hier im Wesentlichen mit Aushubmaterial der Einbauklasse Z 1 (Z1.1 und Z 1.2) zu rechnen. Aufgrund der erhöhten PAK-Gehalte ist in Teilbereichen, aber auch Aushubmaterial der Einbauklassen Z 2 und geringfügig auch > Z 2 möglich (Fläche gelb hinterlegt).

- Parkfläche östlich der Bahnhofstraße  
Die Auffüllungen im Bereich der Parkplatzfläche weisen deutliche Verunreinigungen, im Wesentlichen durch PAK, Schwermetalle und MKW auf. Bis auf den Bereich bei der KRB 14 ist nach BBodSchV eine Nutzung als Gewerbe-/Industrieflächengebiet dennoch möglich. Bei Aushubmaßnahmen anfallendes Material wird aufgrund der erhöhten PAK-, sowie teilweise SM- bzw. MKW-Gehalte, weitestgehend als Z 2-Material oder > Z 2-Material eingestuft werden müssen (Fläche rot hinterlegt).

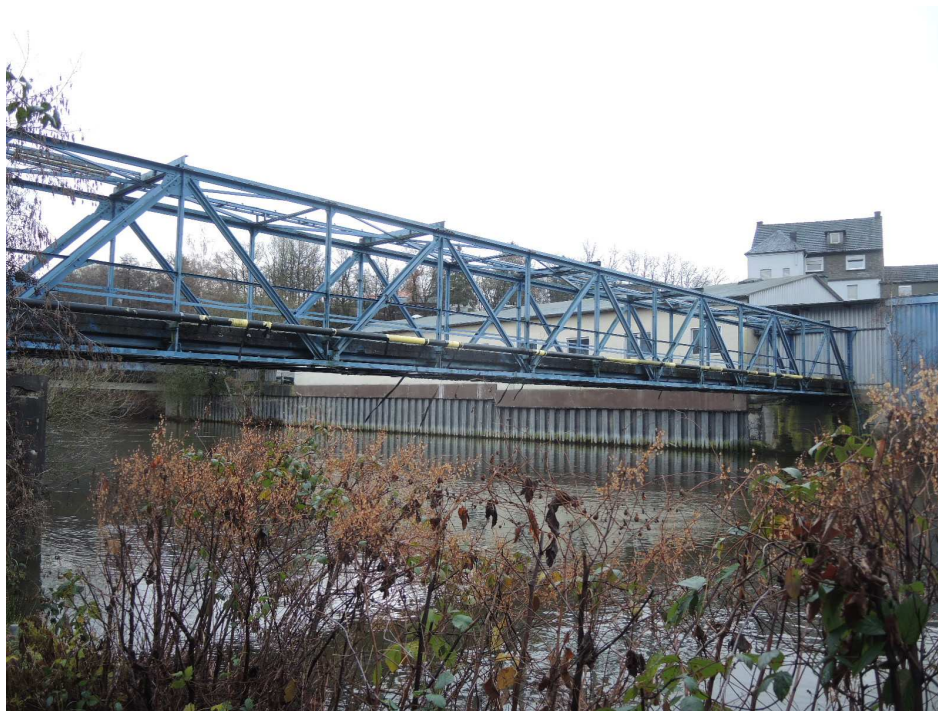
Bauwerksname **Lampertz Fußbrücke über d**  
Teilbauwerksname **Lampertz Fußbrücke über die Sieg**  
Kreis **ALTENKIRCHEN**  
Ort **Wallmenroth**  
Bauwerksrichtung **südost-nordwest**  
Bauwerksart **Plattenbalkenbrücke, Trägerrostbrücke**  
Tragfähigkeit  
Baujahr

Prüfrichtung **südost-nordwest**  
Prüfer **Frings/Schnell**  
Prüfung vom **12.12.2019** bis **14.12.2019**

**Zustandsnote: 2,8**

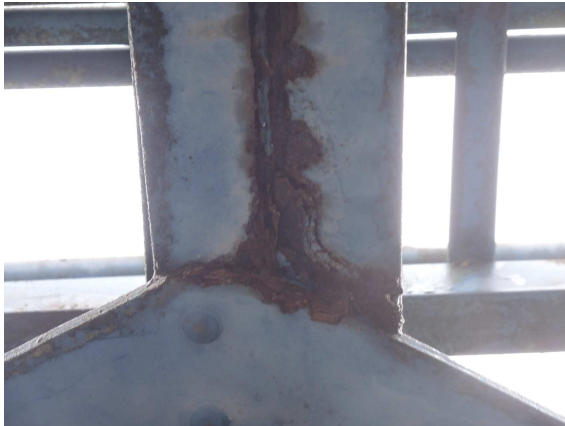
DSCN9791

[11] S=0, V=0, D=2 BSP-ID 014-09

Überbau, Obergurt des Stahlfachwerks, Kastenprofil,  
Mehrfach, Verrostet mit Narbenbildung, Unterstrom  
links

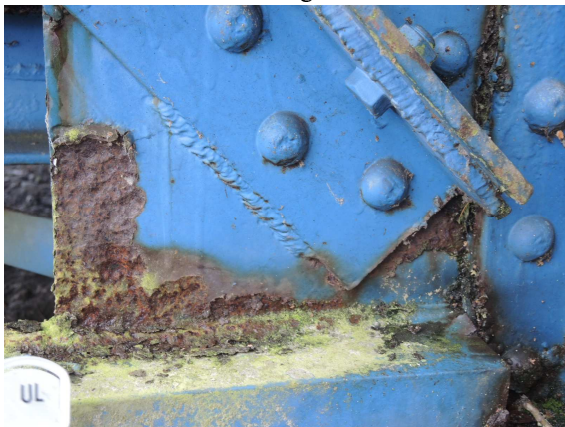
DSCN9801

[4] S=0, V=0, D=2 BSP-ID 014-09

Überbau, Untergurt des Fachwerks, Mehrfach,  
Verrostet mit Narbenbildung, Unterstrom links

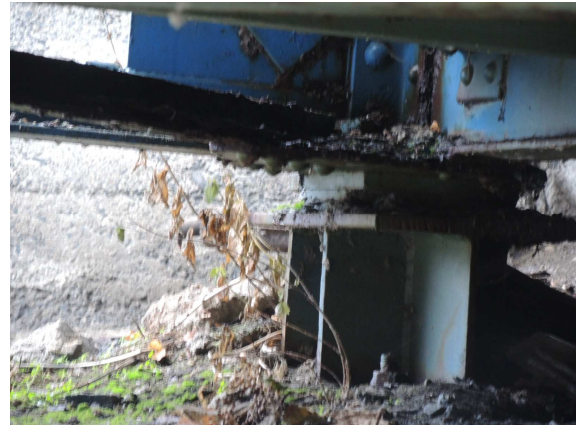
DSCN9811

[5] S=0, V=0, D=3 BSP-ID 014-12

Überbau, Untergurt des Fachwerks, Mehrfach,  
Verrostet mit Narbenbildung, Unterstrom links, auch  
im Auflagerbereich

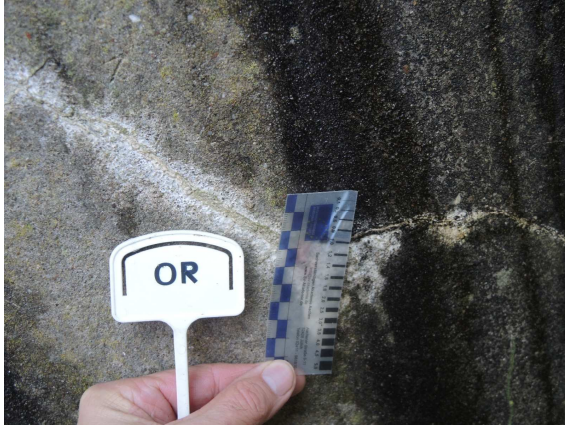
DSCN9817

[13] S=0, V=0, D=3 BSP-ID 025-08

Pfeiler / Stütze als Vollquerschnitt, Beton, Mehrfach,  
Allgemeiner Riss mit Aussinterung, mit Abplatzungen

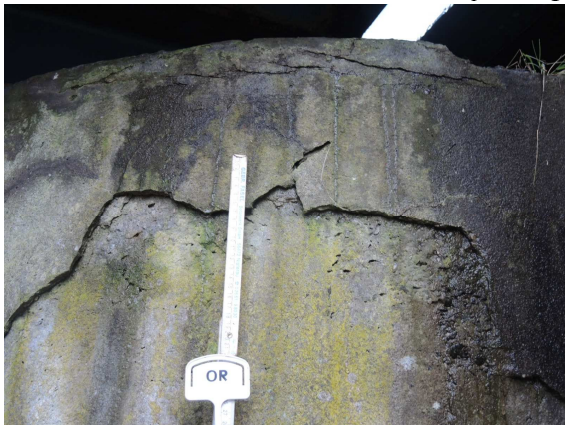
DSCN9821

[14] S=0, V=0, D=3 BSP-ID 025-08

Pfeiler / Stütze als Vollquerschnitt, Beton,  
Bereichsweise, Allgemeiner Riss mit Aussinterung, 1-  
ter Pfeiler/Stütze, Oberstrom rechts, mit Abplatzungen

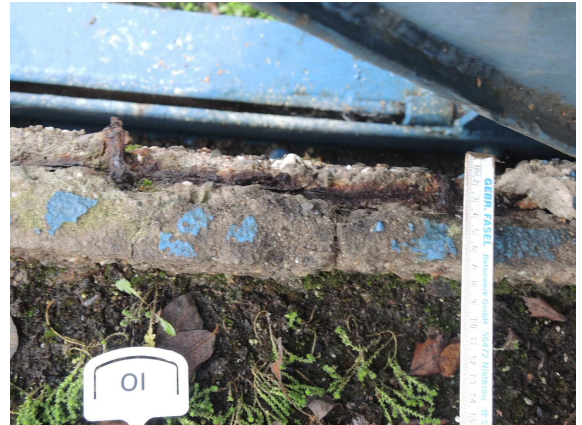
DSCN9796

[8] S=0, V=0, D=2 BSP-ID 230-11

Überbau, Kappe, Beton, Bereichsweise, Schadhaft,  
Oberstrom links, kleine Aufkantung zur Wasserführung  
an beiden Rändern

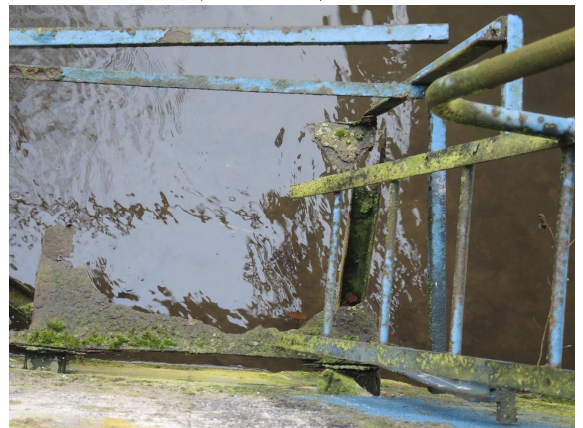
DSCN9812

[12] S=0, V=3, D=1 BSP-ID 253-08

Überbau, Steigleiter / Steigeisen, Stahl / Metall,  
Gesamtes Bauteil, Schadhaft, Unterstrom links

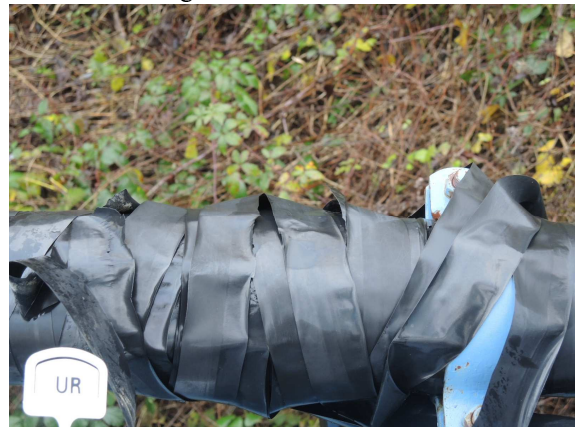
DSCN9779

[10] S=0, V=0, D=0 BSP-ID 261-13

Überbau, Gasversorgungsleitung, Ausgeprägt,  
Schadhaft, Unterstrom, nicht mehr in Betrieb, daher  
keine Bewertung nur Informationscharakter

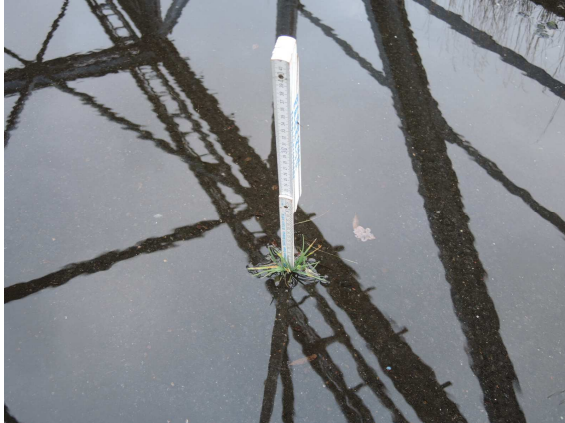
DSCN9788

[3] S=0, V=2, D=0 BSP-ID 244-05

Überbau, Gehwegbelag, Bereichsweise, Nicht funktionsfähig, Beidseitig, Entwässerungsröhrchen verstopft mit Wasserstau

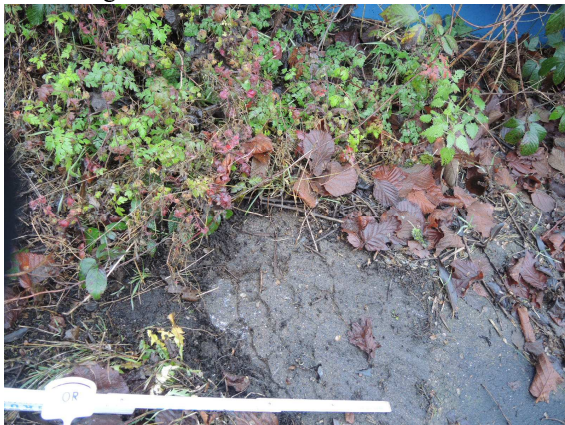
DSCN9776

[2] S=0, V=0, D=1 BSP-ID 244-09

Überbau, Gehwegbelag, Bereichsweise, Rissig, Beidseitig

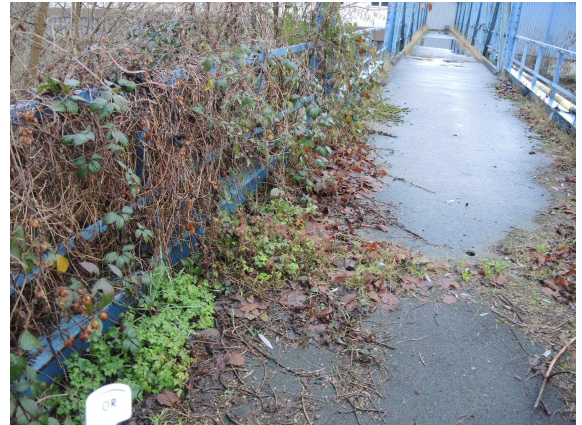
DSCN9775

[1] S=0, V=1, D=0 BSP-ID 251-08

Überbau, Befestigte Fläche, Ausgeprägt, Bewachsen, Ober-, unterstrom, Beidseitig

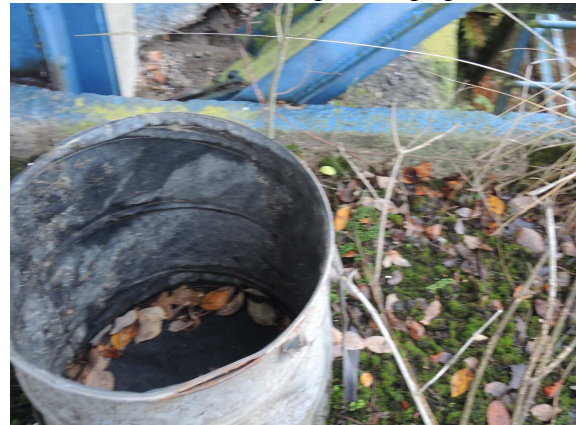
DSCN9799

[9] S=0, V=0, D=0 BSP-ID 251-08

Überbau, Befestigte Fläche, Ausgeprägt, Bewachsen, Ober-, unterstrom, Beidseitig, mit Lagergut
